**Important manufacturer information: Risks of discolouration on anodised frames.**

**Wichtige Herstellerinformation: Risiken von Farbirritationen bei Eloxalfarben**

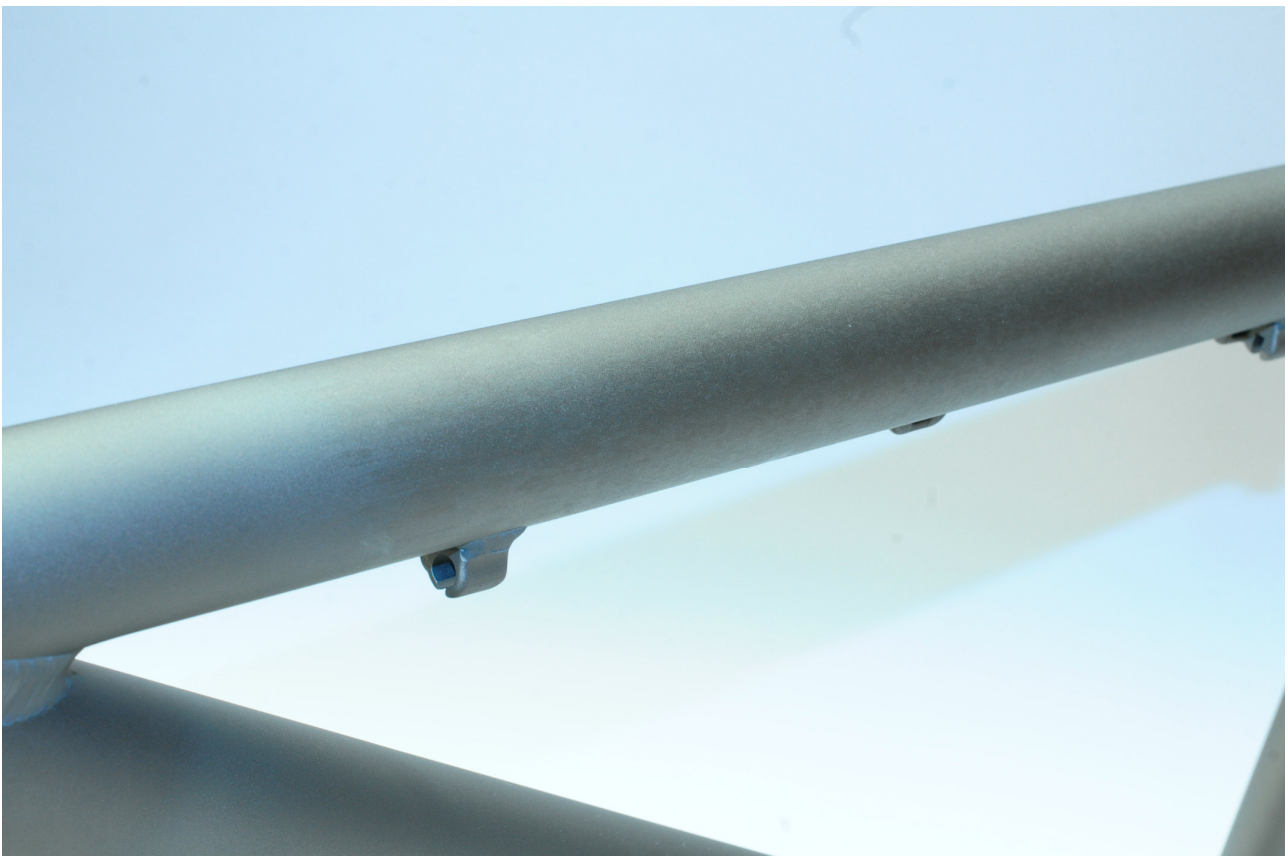
Hier ein Beispiel der kristallinen Struktur/ crystalline structure

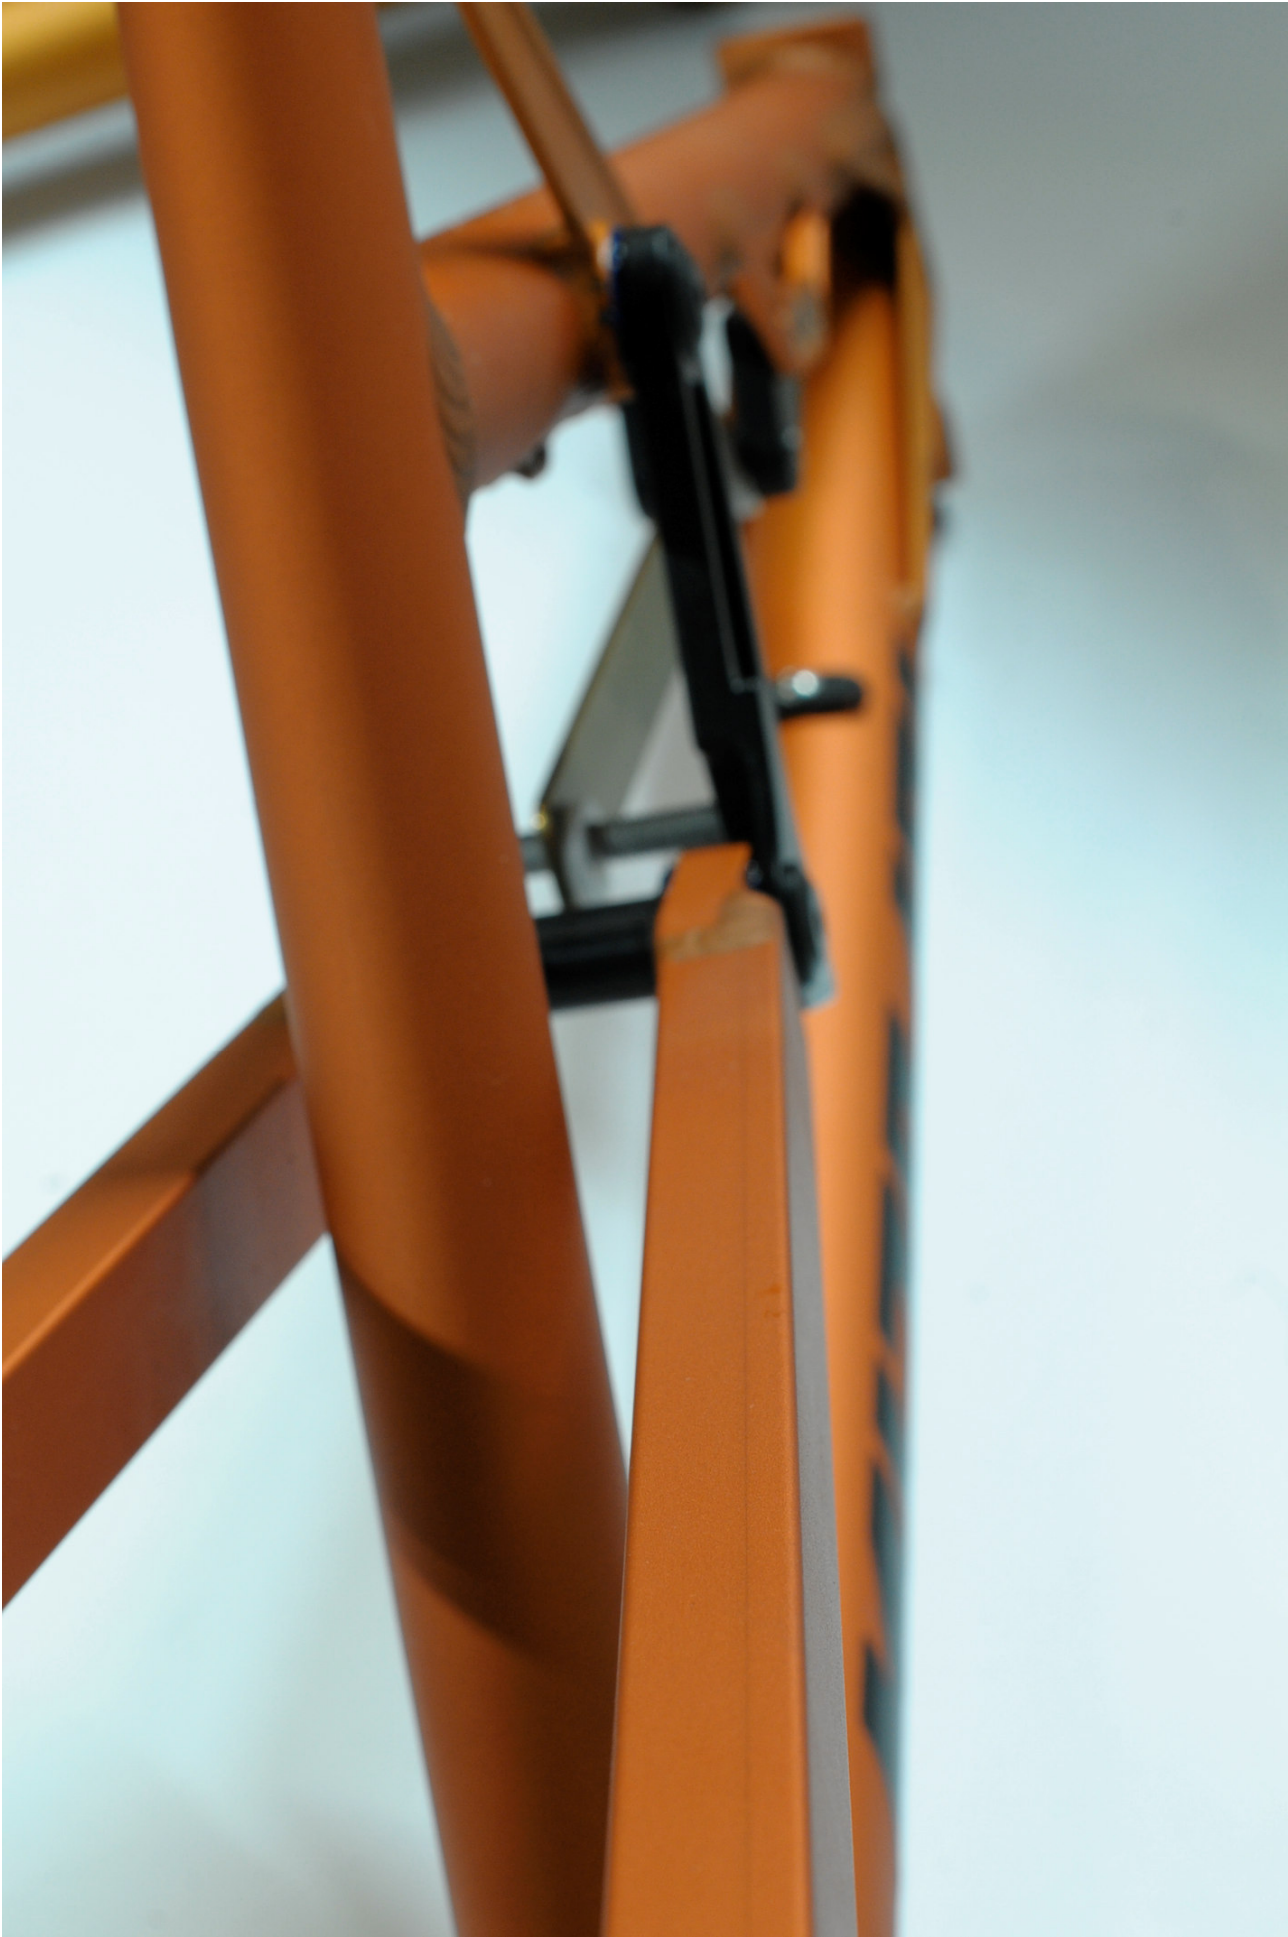
Hier ein Beispiel der Fräs/Aluminiumstruktur / remaining from the cold draw process on a compression stay

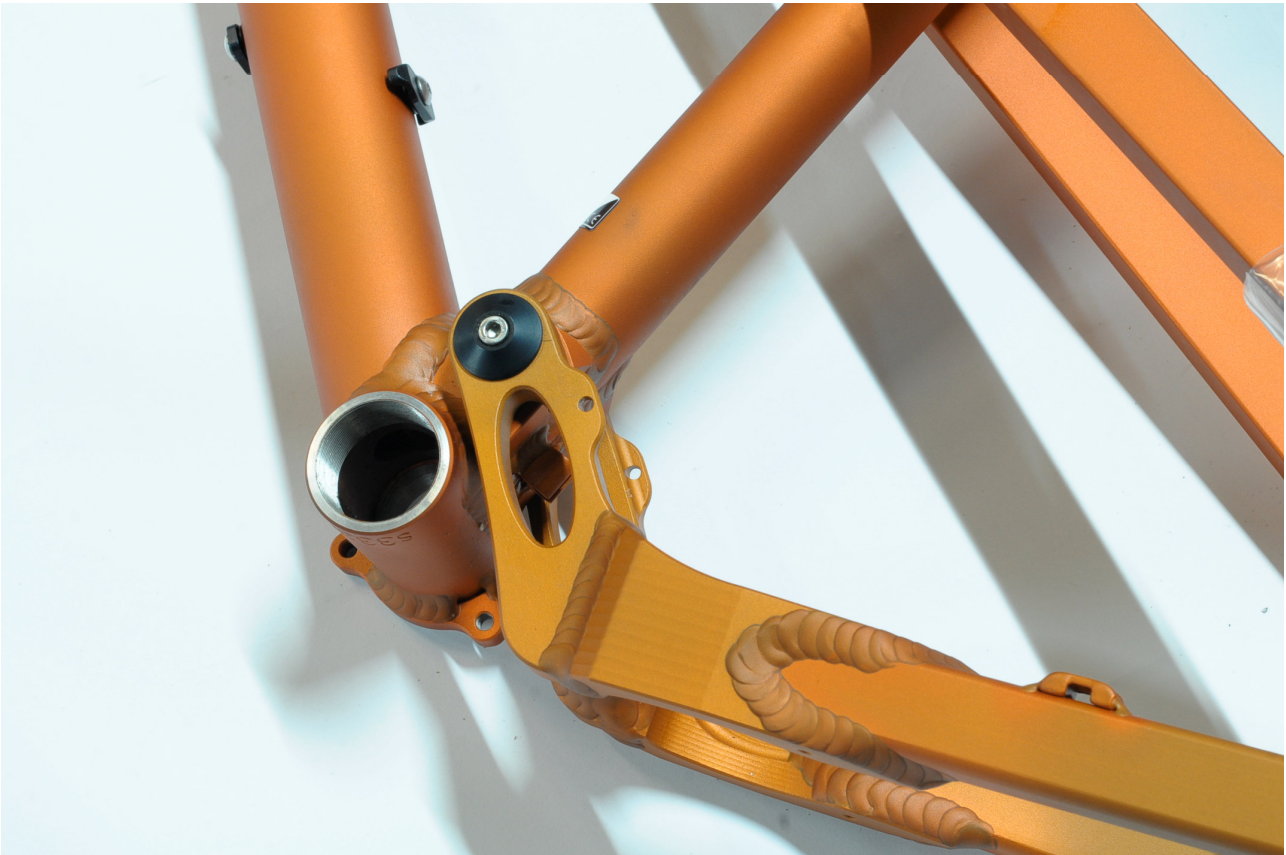
Unterschied einer orange eloxierten Schwinge und Hauptrahmen / difference between orange colour on a swingarm and a mainframe

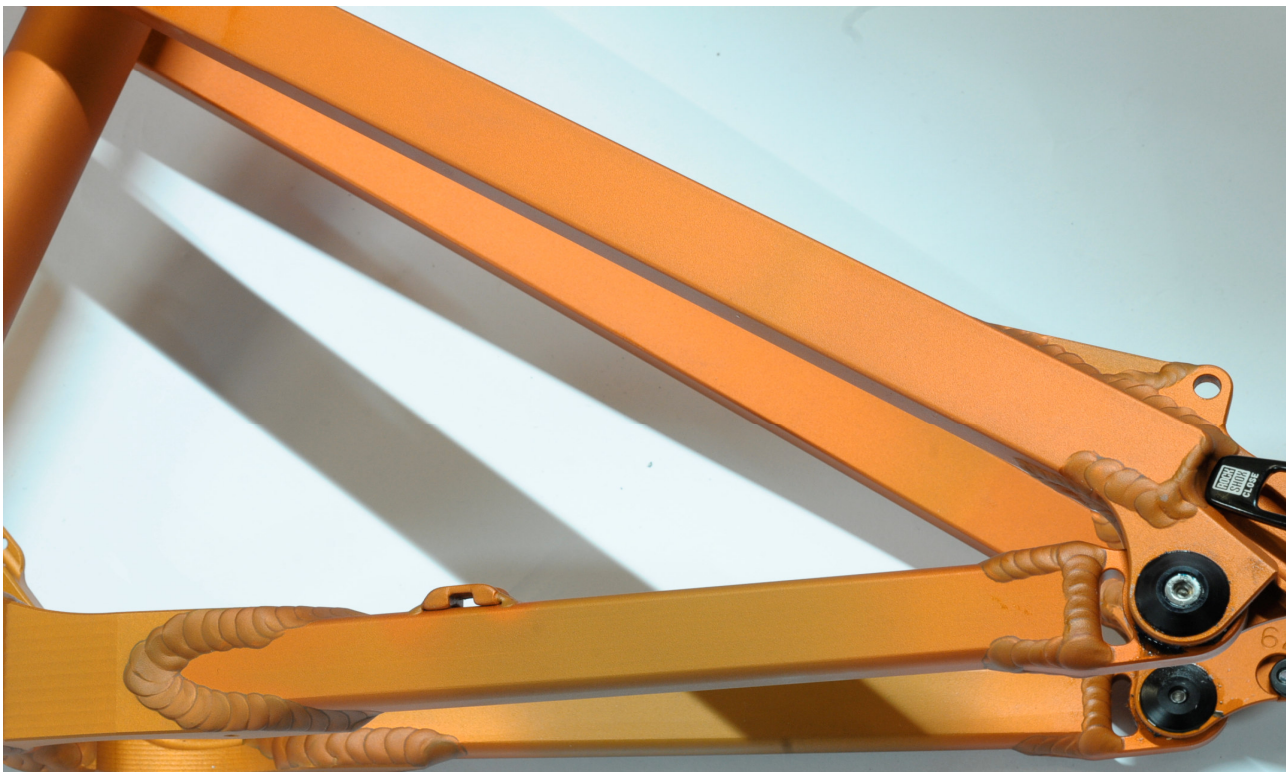
Farbverlauf auf einem Bauteil (Schwinge) / colour shadows on one frame part (swingarm)
